## تقرير فحص في

الموضوع : فحص مواد لقواعد مجمع الصوامع لغايات اضافة راسية على  
قطعة رقم (١٢٣) من حوض (١/ اقصير السهل ) من قرية الجويده من  
اراضي جنوب عمان

نوع الفحص: فحص مواد

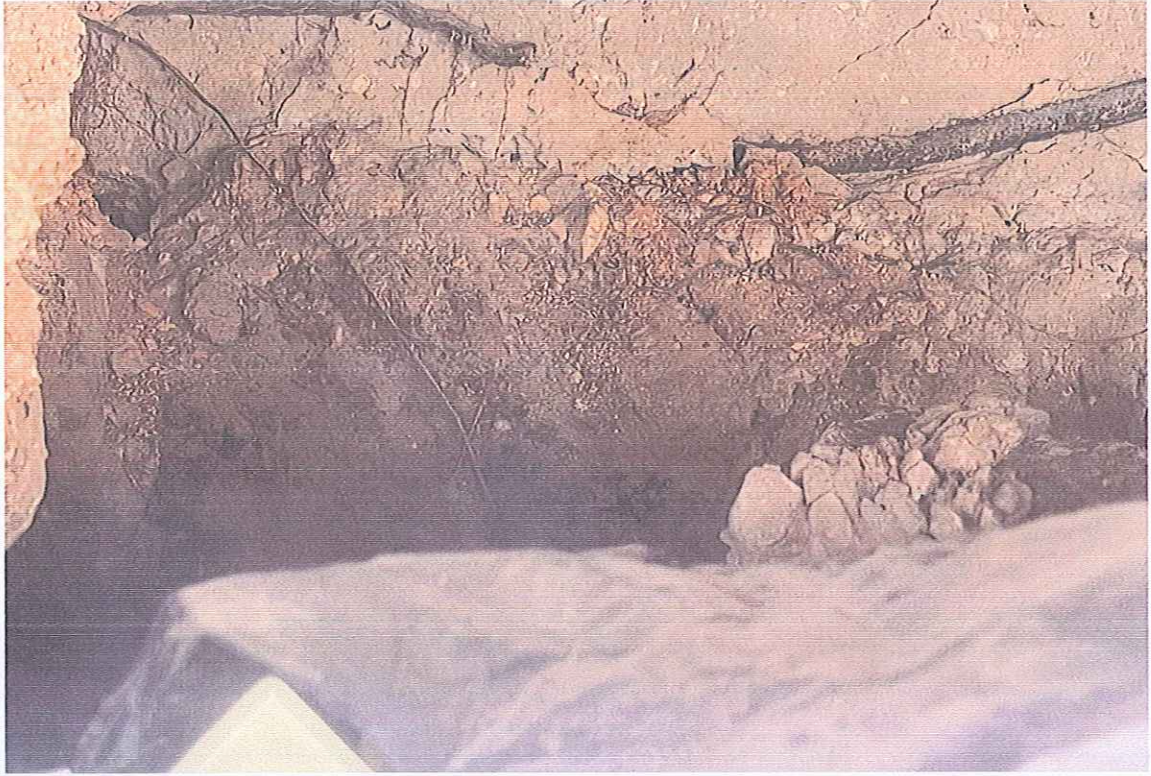
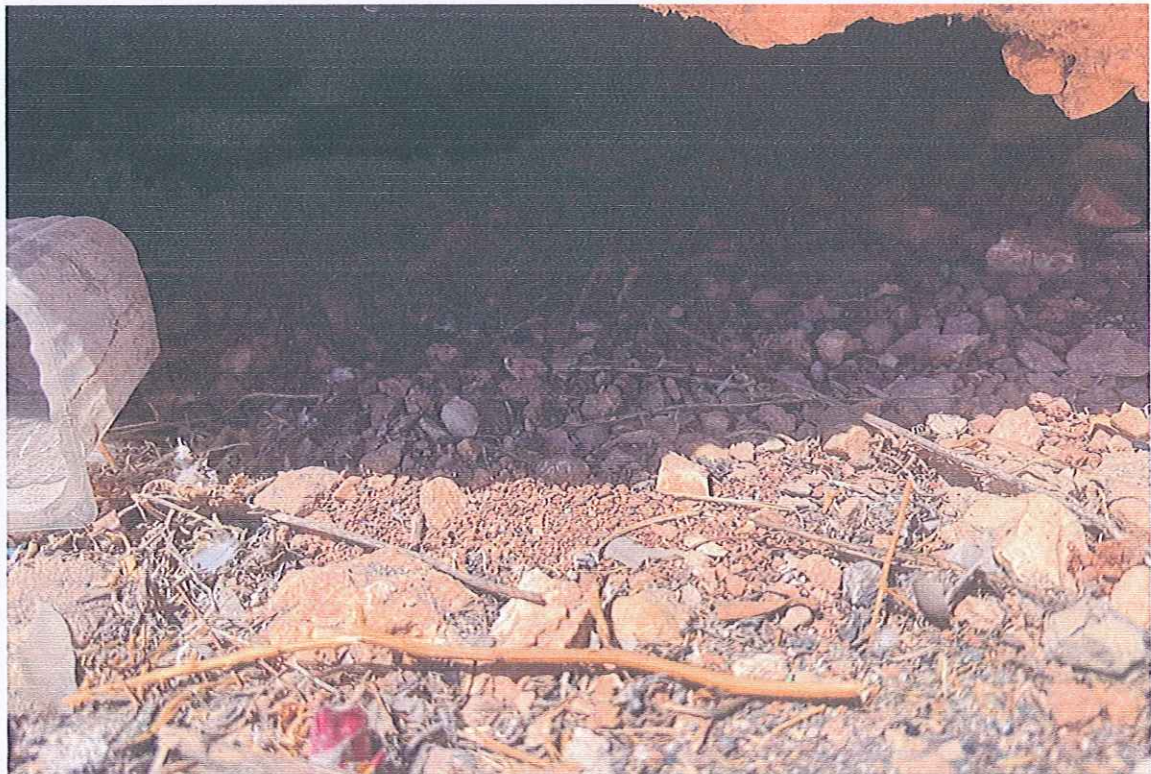
# صور الكشف الحسي

- 1- المبنى عبارة عن هنجر بمساحة ٢٧٠٠م<sup>٢</sup> تقريبا حيث تمت ازالته سابقا , تم فحص قواعد الهنجر بهدف اضافة راسية فوق القواعد السابقة و يقدر عمرها ٤٧ عام تقريبا .
- 2- لوحظ وجود هبوط في التربة اسفل المدة الارضية بمقدار ٢٠سم في الواجهة الجنوبية عند القاعدة رقم (٤).
- 3- تم الكشف على المدة الارضية حيث كانت مسلحة باتجاهين ٨٥ و بسماكة ١٥ سم .

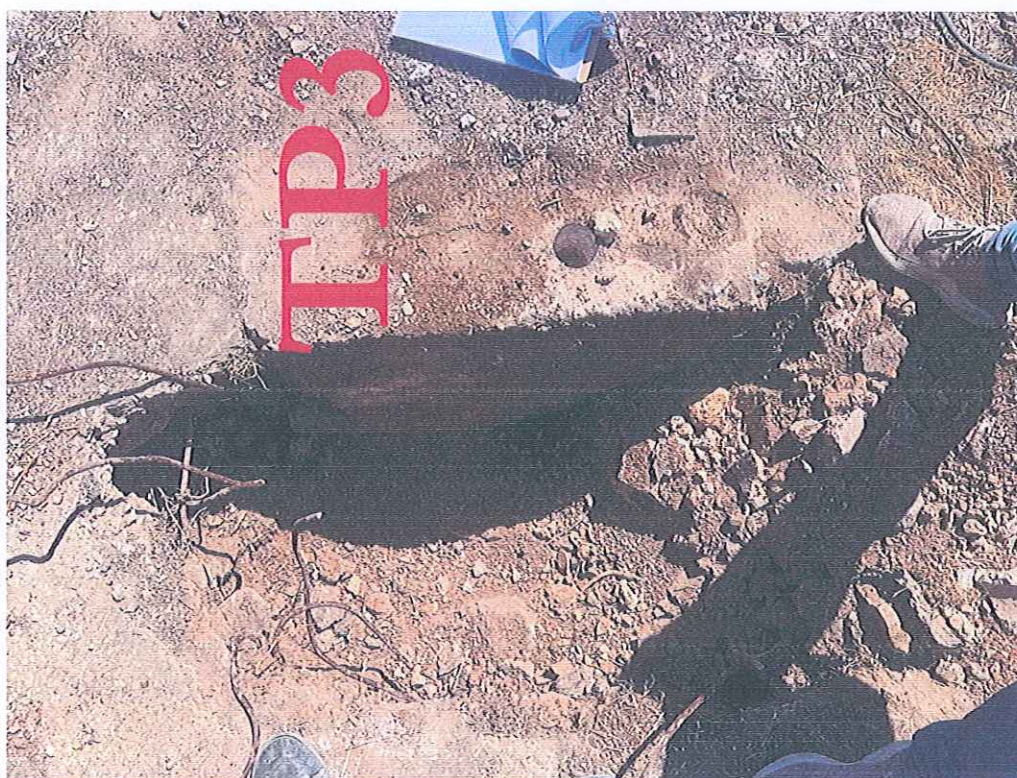
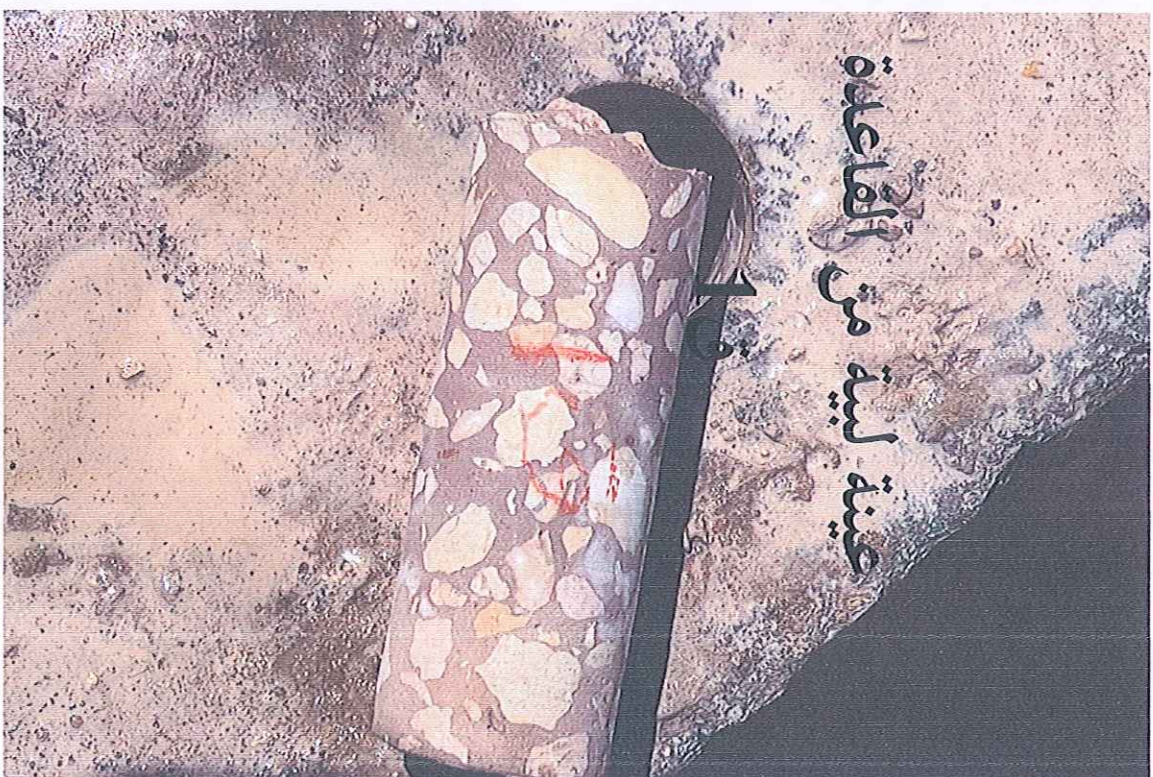
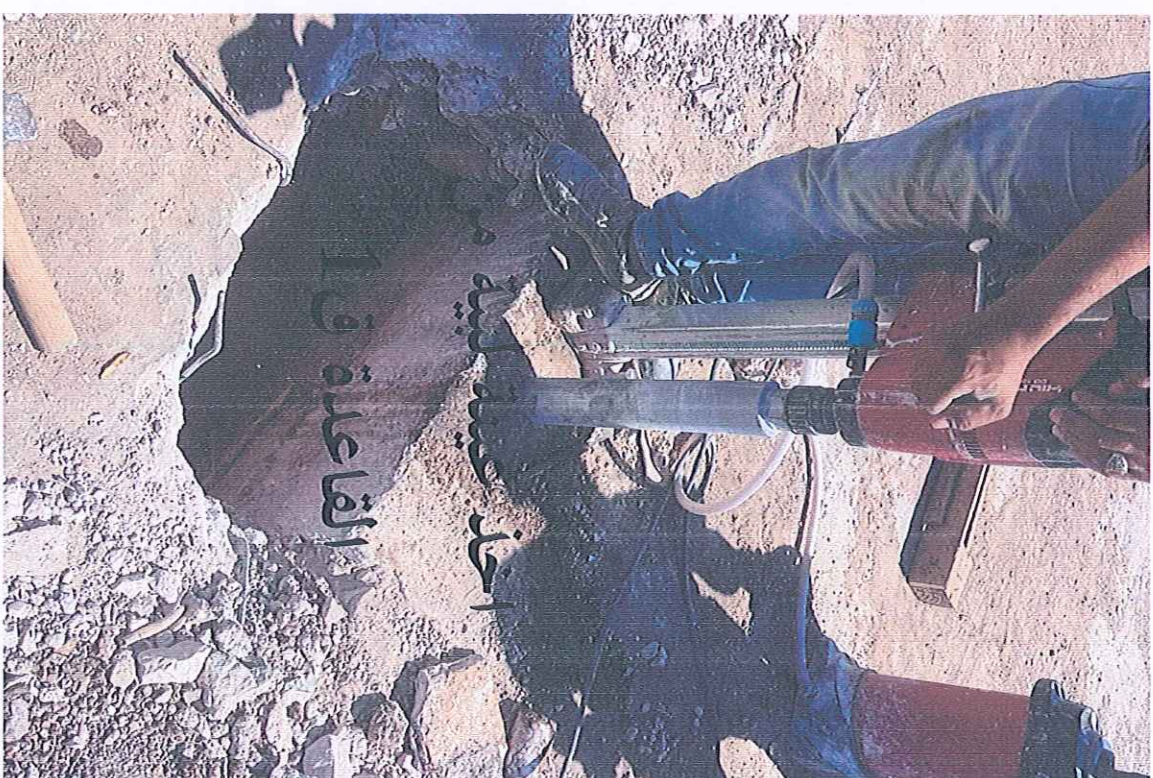
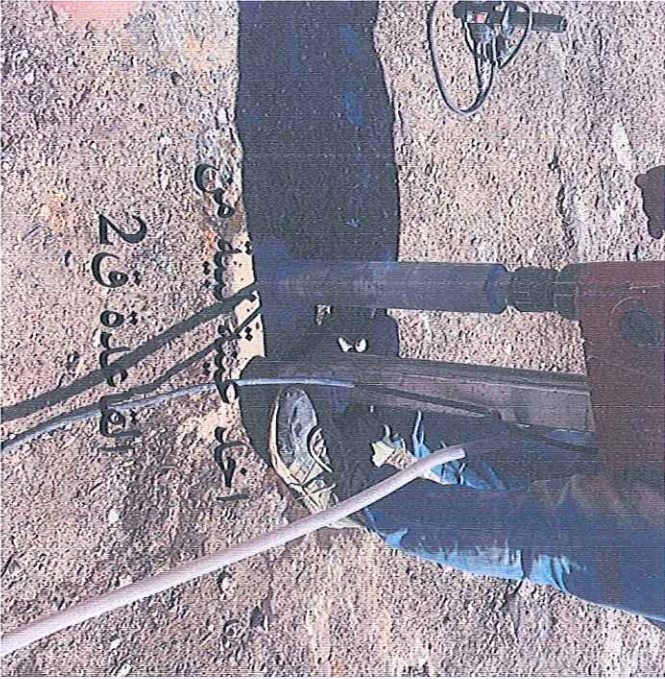
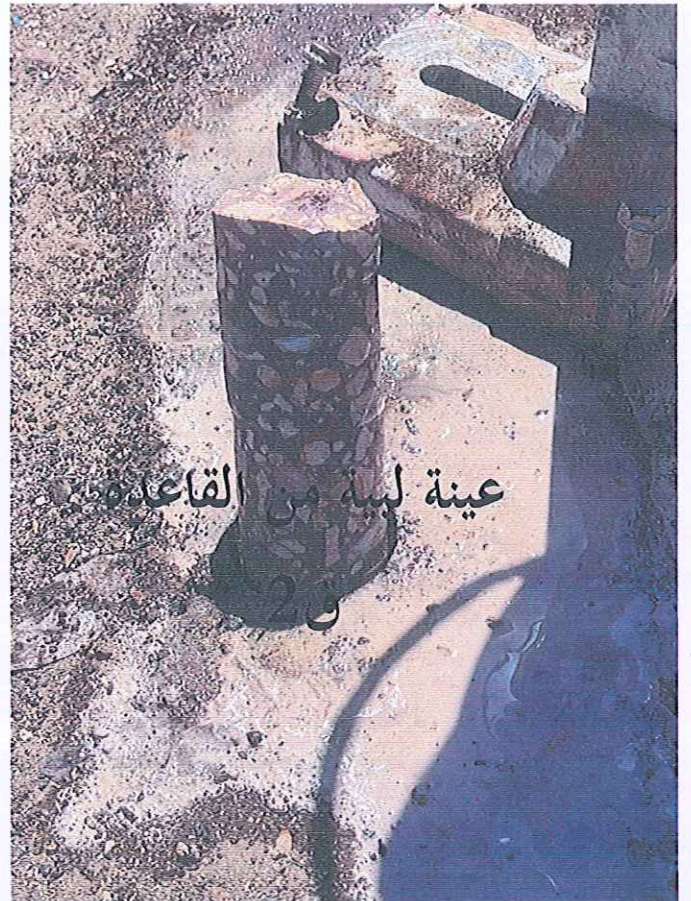
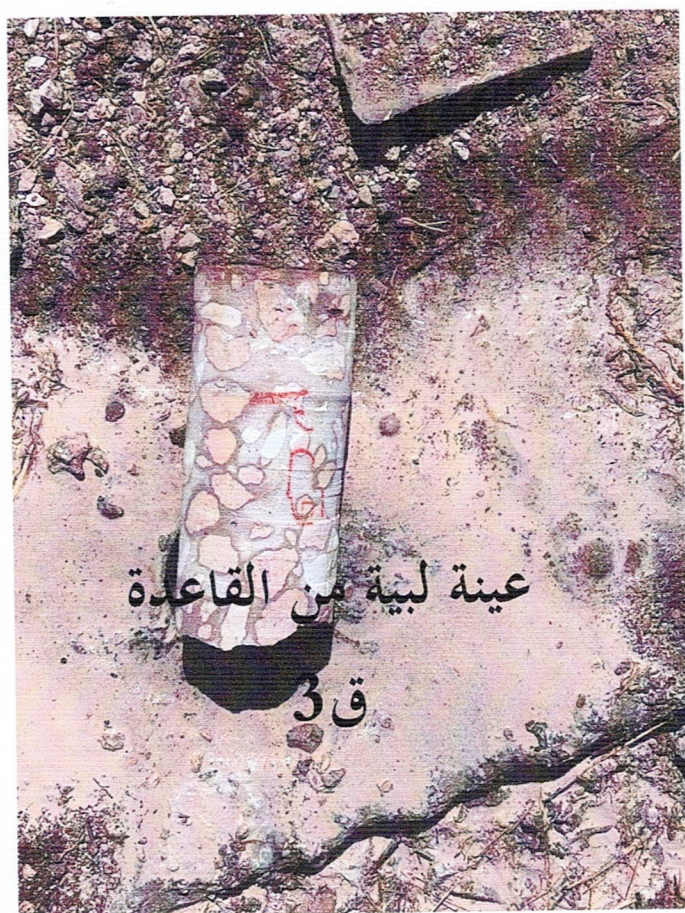
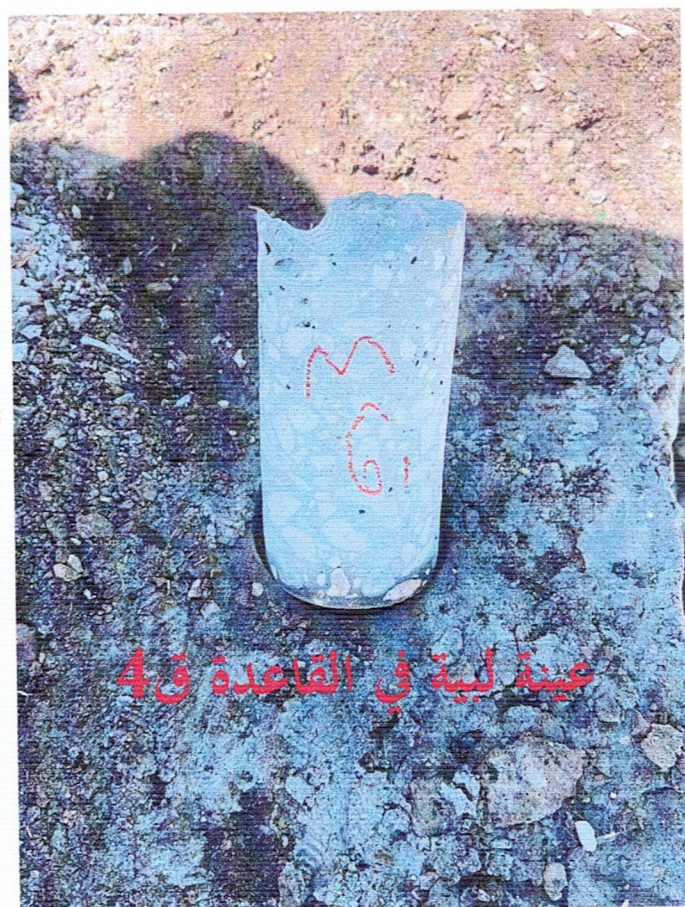
## صور العينات اللبية الخرسانية

1. تم اخذ عينة لبية خرسانية من الاساس المنفصل (ق١) , حديد التسليح ٧ ١٠٥ / م .
2. تم اخذ عينة لبية خرسانية من الاساس المنفصل (ق٢) , حديد التسليح ٦ ١٤٥ / م .
3. تم اخذ عينة لبية خرسانية من الاساس المنفصل (ق٣) , حديد التسليح ٥ ١٤٥ / م .
4. تم اخذ عينة لبية خرسانية من الاساس المنفصل (ق٤) , حديد التسليح ٥ ١٦٥ / م بالاتجاه الطويل و ٣ ١٦٥ / م بالاتجاه القصير .
5. تم اخذ عينة لبية خرسانية من المدة الارضية , حديد التسليح ٨٥ باتجاهين .
6. مرفق نتائج فحوصات العينات اللبية الخرسانية في الجدول رقم (١) .
7. تم اخذ حديد تسليح من القاعدة (ق١) ومن المدة الارضية لفحصها حسب المواصفات , مرفق النتائج في الجدول رقم (٢) .

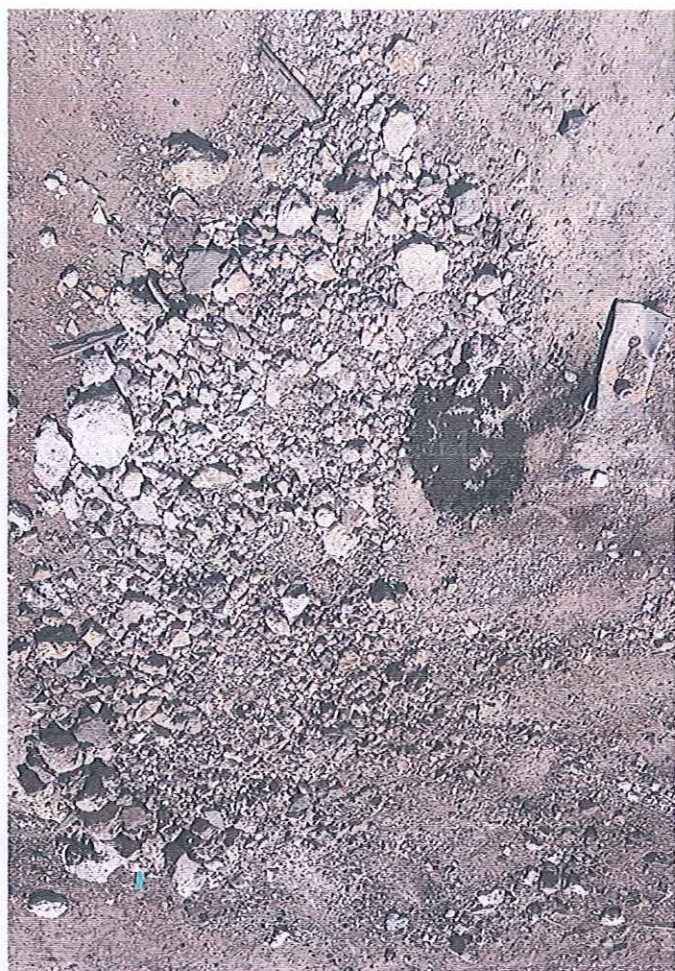
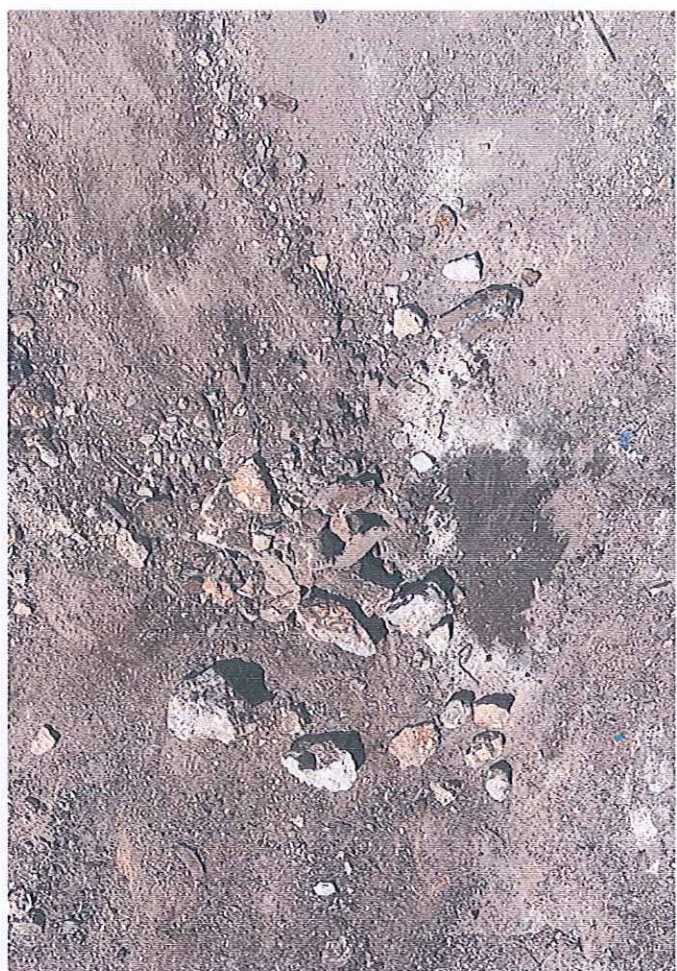
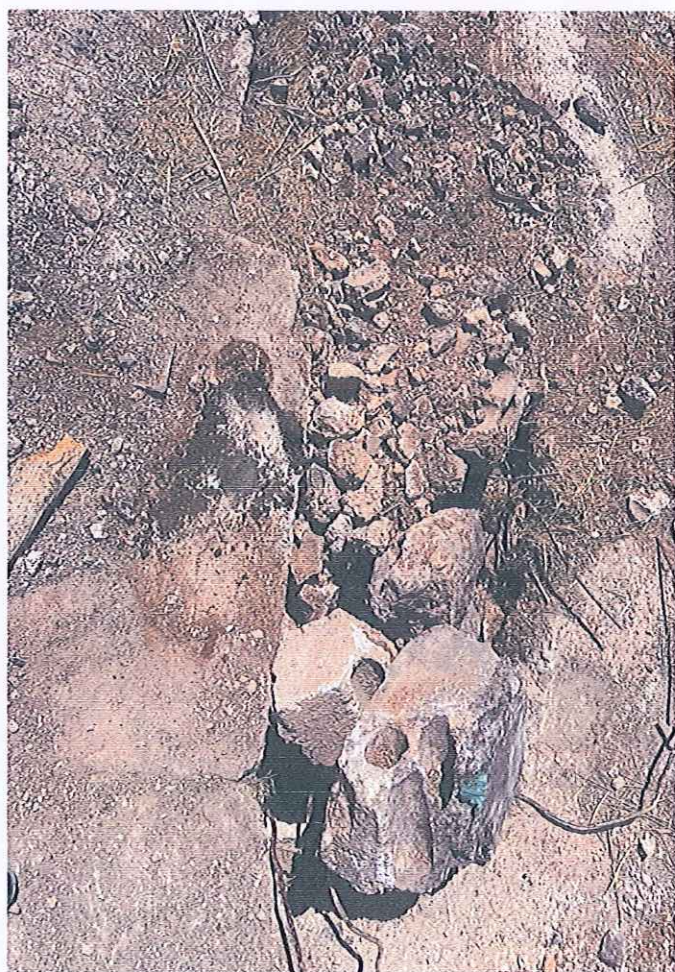
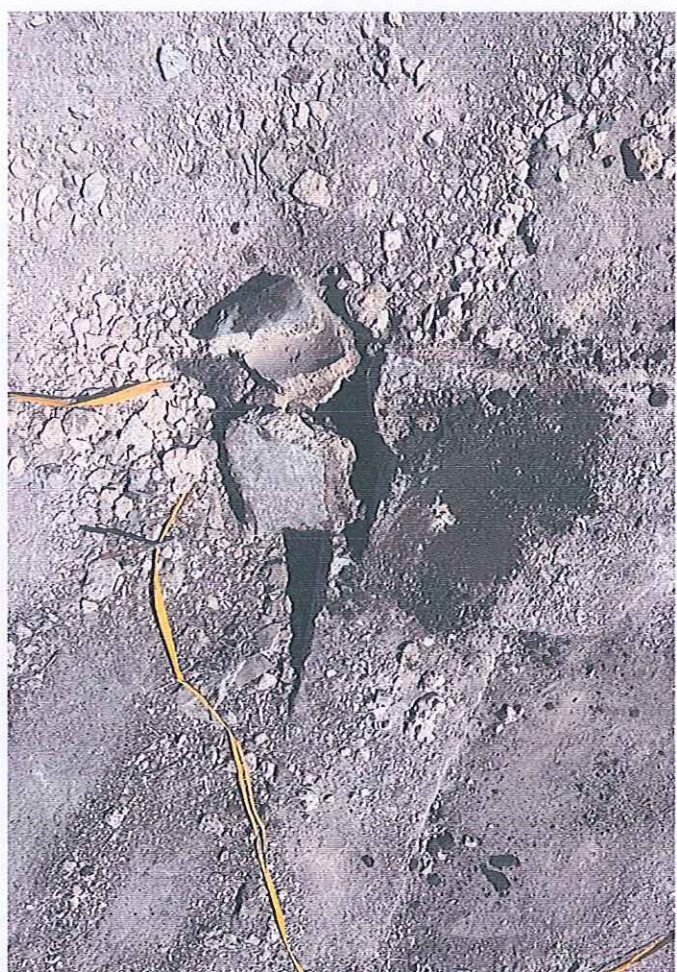
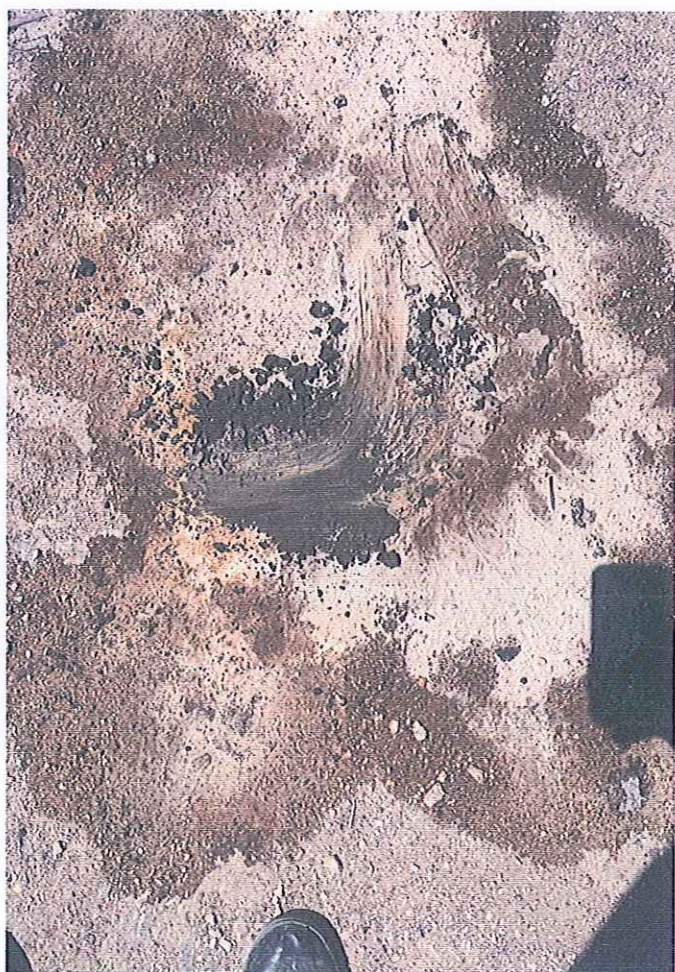
# صور اعادة الاوضاع

1. تم اغلاق اماكن العينات اللبية الخرسانية في القواعد و المدة الارضية .
